報告書

第7回 日光国立公園マウンテンランニング大会 モニタリングレポート

1.大会概要

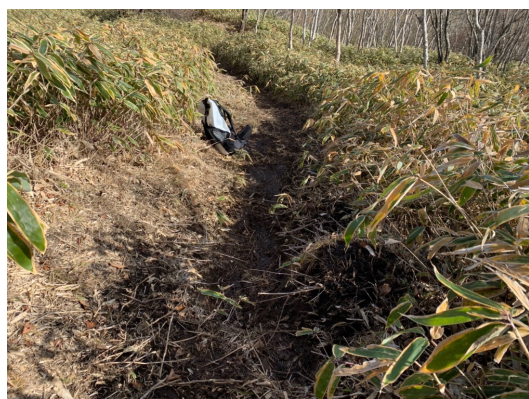
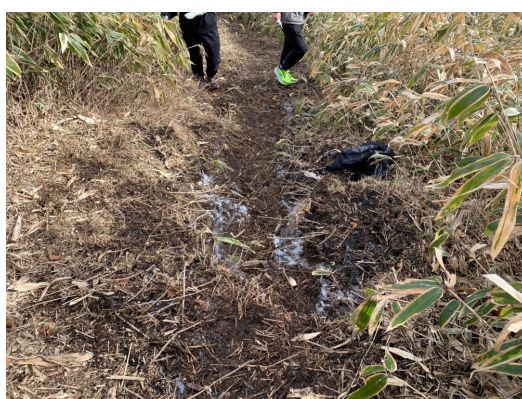
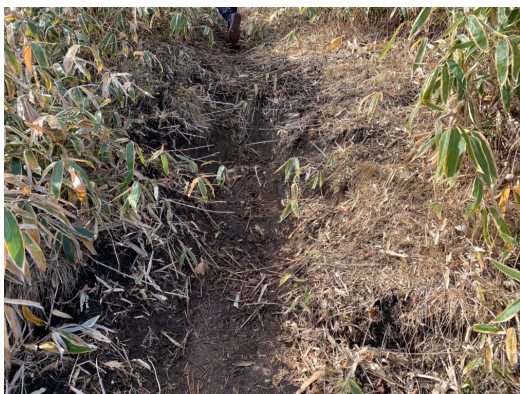
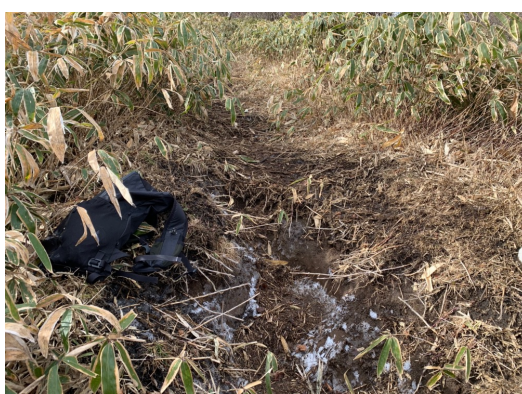
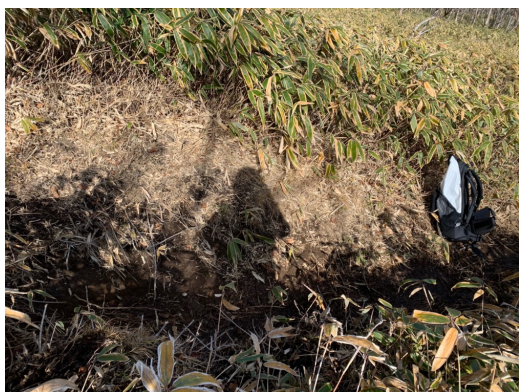
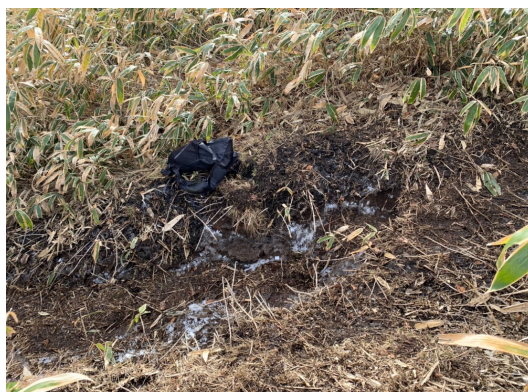
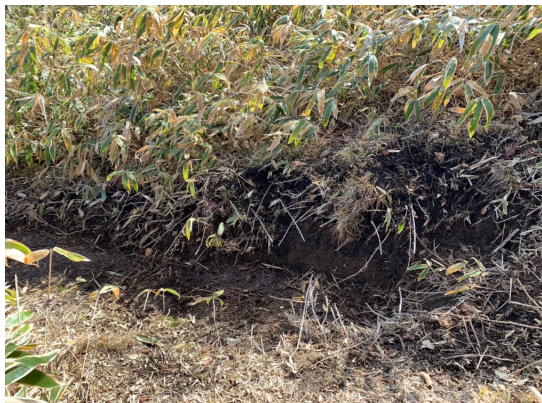
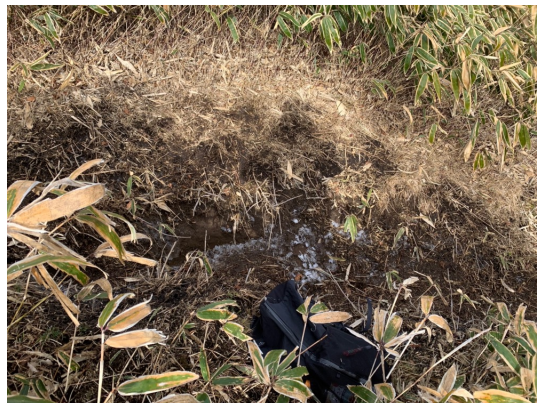
1.丸山からの下り地点①

大会前	大会後
実施日時	2022/11/8 10:35-10:41	2022/11/28 9:30-9:37
天候	曇り	曇り
実施者	星野晃宏	伊藤祐貴
選定理由	洗掘が生じており、洗掘路面の崩壊が危惧される。	
緯度・経度	36度48分47.37秒 139度35分6.11秒	36度48分47.37秒 139度35分6.11秒
幅員・傾斜	幅員100cm、傾斜19度	
植生状況	地点の周囲は落葉樹が植生しており熊笹がトレイルの両脇に群生している。	
大会前後の比較	大会前後では踏み跡は出来ているが大きな変化は確認できない。

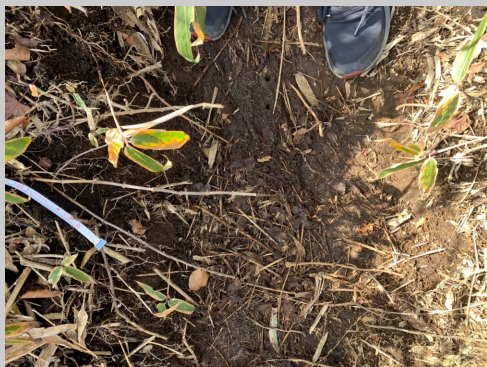
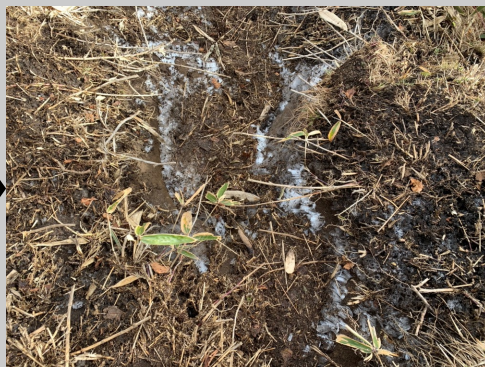
<計測位置 大会前>

測線(上側)の計測点 (m) (進行方向逆側より:左側基点)	0.0	0.2	0.4	0.6	0.8	1.0
大会前:土壌硬度指数(mm)	7.1	5.3	7.0	6.1	6.0	11.0
大会後:土壌硬度指数(mm)	6.6	7.0	8.8	7.3	8.1	12.8

計測点 0.0に踏み固めの影響があり、他地点は踏み寄りの影響が見受けられる。

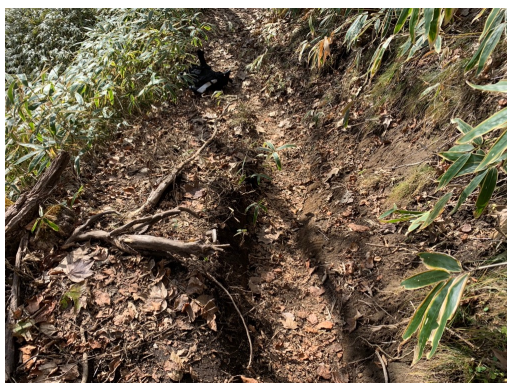
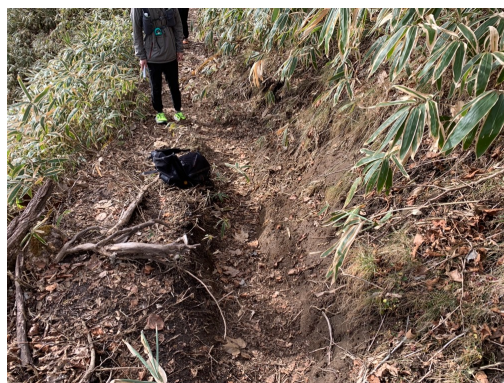
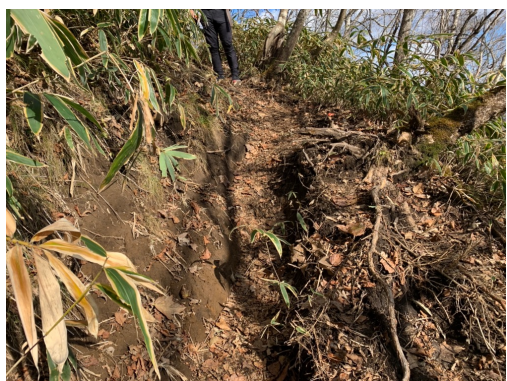
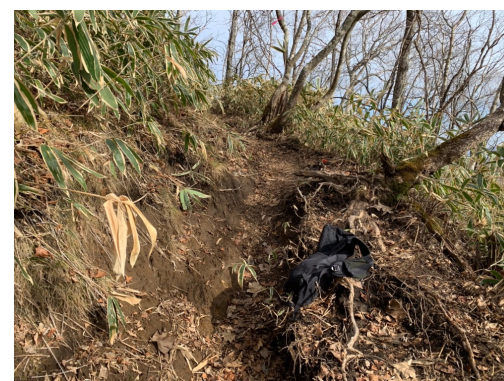
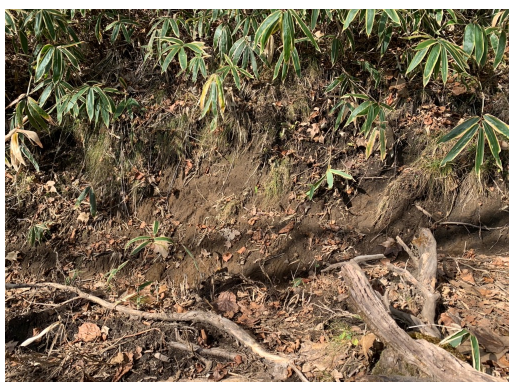
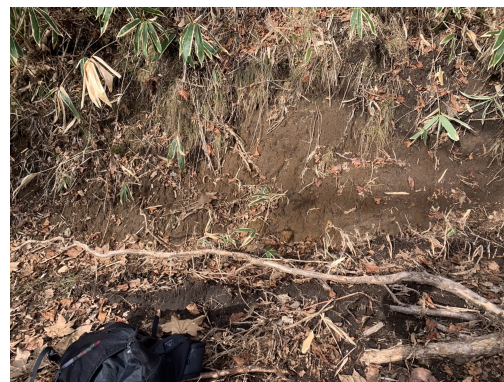
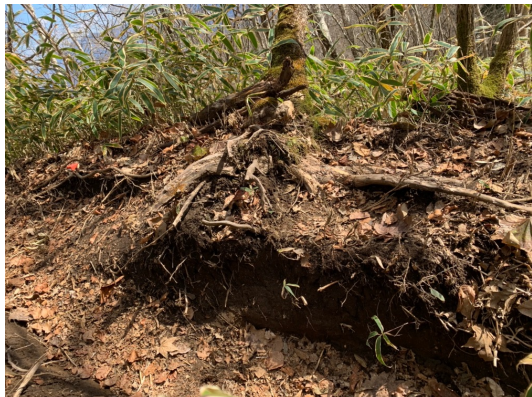
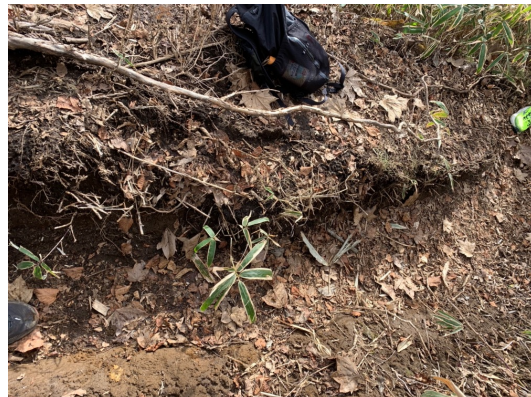
2.丸山からの下り地点②

大会前	大会後
実施日時	2022/11/8 10:05-10:12	2022/11/28 9:10-9:16
天候	曇り	曇り
実施者	星野晃宏	伊藤祐貴
選定理由	ぬかるみを回避するために、脇の斜面を下りるため斜面の崩壊が危惧される。	
緯度・経度	36度48分38.06秒 139度35分14.98秒	36度48分38.06秒 139度35分14.98秒
幅員・傾斜	幅員150cm、傾斜1.7度	
植生状況	地点の周囲は落葉樹が所々にあり熊笹がトレイルの両脇に群生している。	
大会前後の比較	大会前後で大きな変化は確認できない。

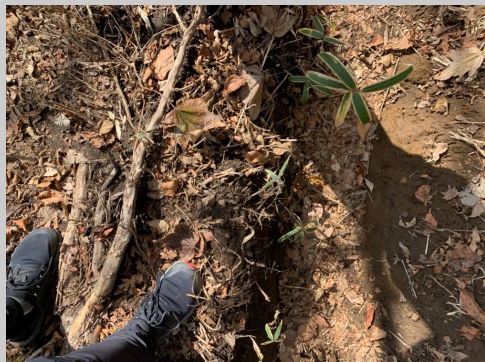
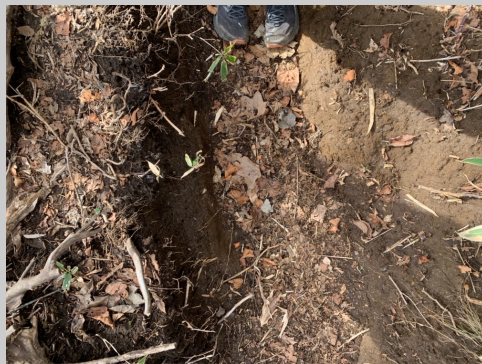
<計測位置 大会前>

測線(上側)の計測点 (m) (進行方向逆側より: 左側基点)	0.0	0.2	0.4	0.6	0.8	1.0	1.2	1.4	1.6
大会前: 土壌硬度指数 (mm)	10.2	7.4	18.6	3.3	3.6	14.9	9.5	7.1	-
大会後: 土壌硬度指数 (mm)	10.8	8.8	16.6	10.2	9.7	10.8	13.7	9.1	-

計測点 0.4、1.0に踏み固めの影響があり、他地点は踏み寄りの影響が見受けられる。

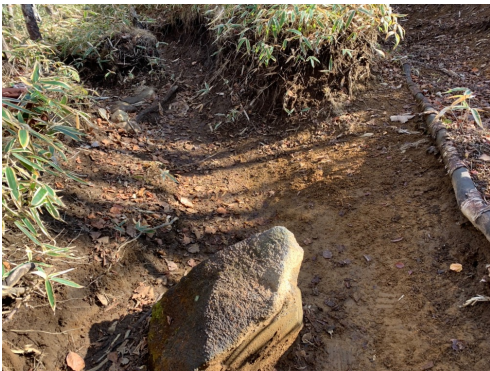
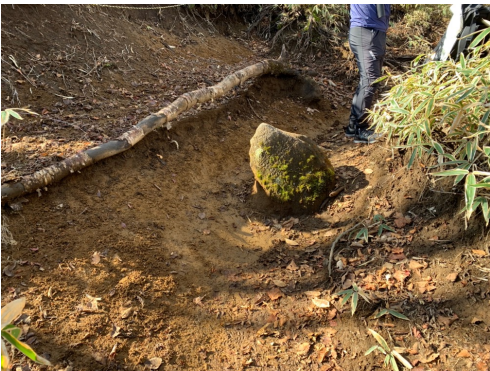
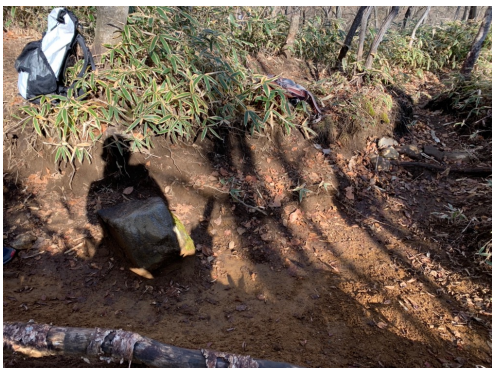
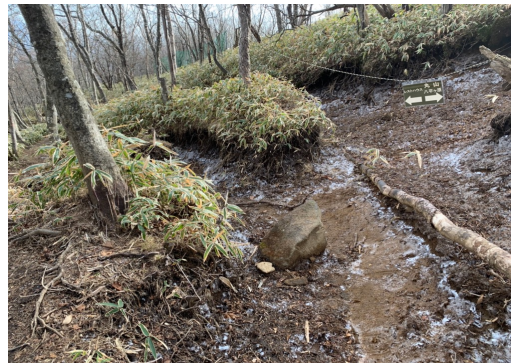
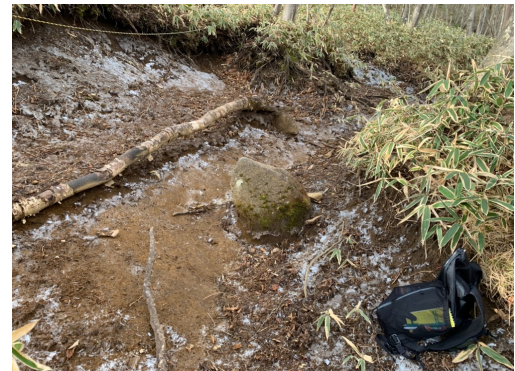
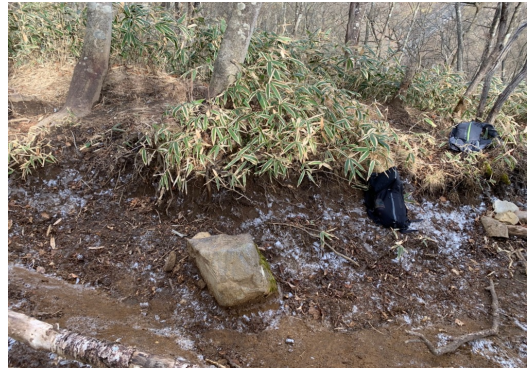
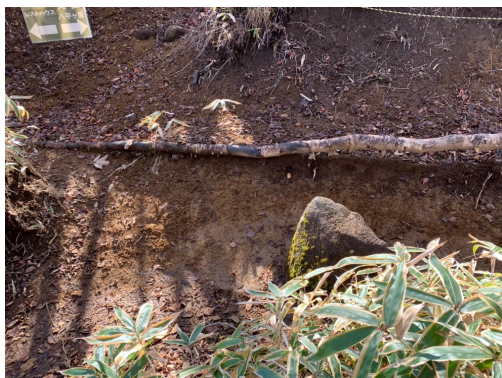
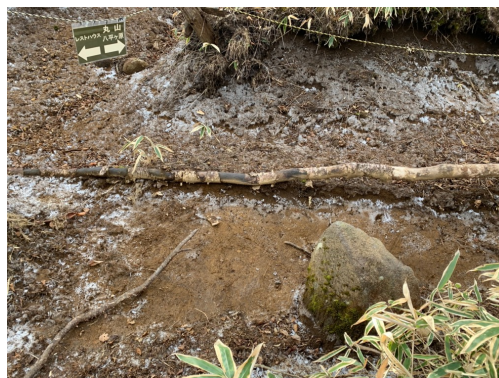
3.丸山からの下り地点③

大会前	大会後
実施日時	2022/11/7 9:45-9:51	2022/11/28 8:50-8:57
天候	曇り	曇り
実施者	星野晃宏	伊藤祐貴
選定理由	下り基調の登山道、S字カーブ箇所	
緯度・経度	36度48分30.44秒 139度35分21.85秒	36度48分30.44秒 139度35分21.85秒
幅員・傾斜	幅員160cm、傾斜4.0度	
植生状況	地点の周囲は落葉樹が所々にありトレイルの両脇に熊笹が群生している。	
大会前後の比較	大会前後では木の根が露出した部分があるが大きな変化は確認できない。

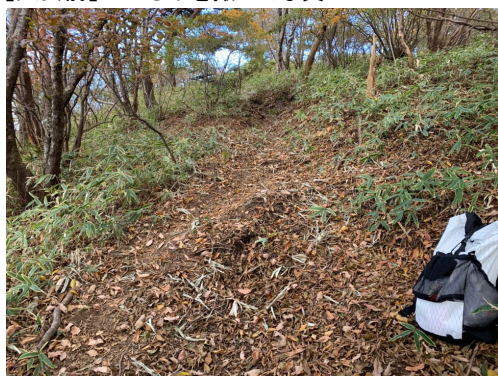
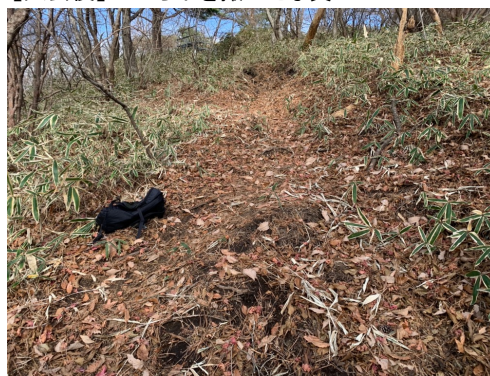
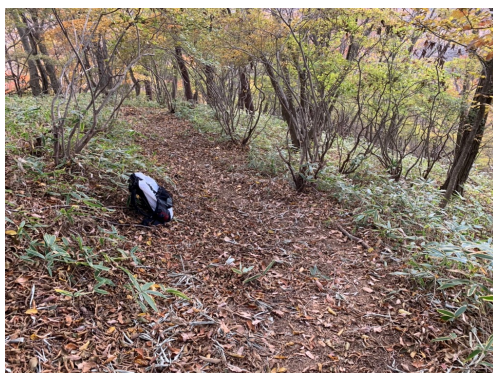
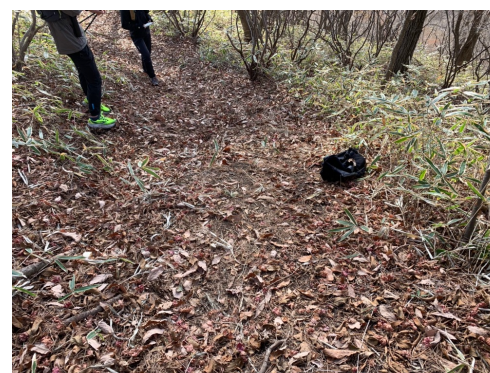
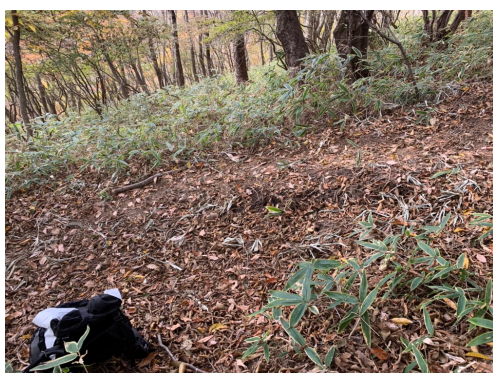
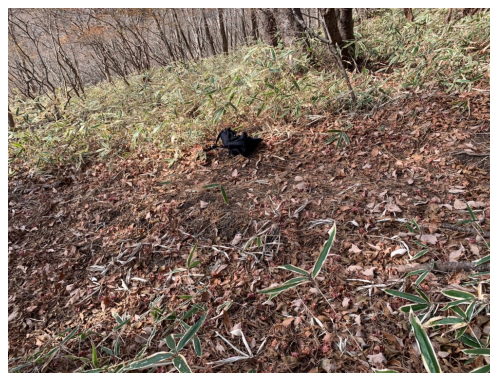
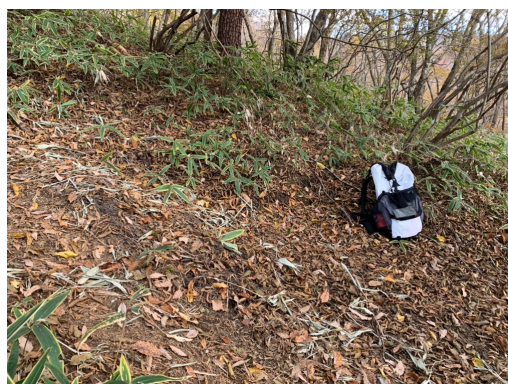
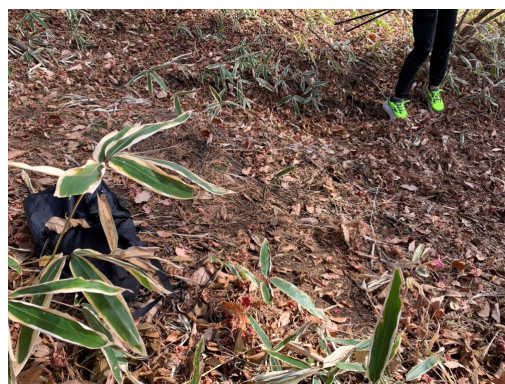
4.霧降地点①(猫の平下)

大会前	大会後
実施日時	2022/11/8 13:53-14:02	2022/11/28 13:30-13:40
天候	曇り	曇り
実施者	星野晃宏	伊藤祐貴
選定理由	樹木の根が張り出している斜面で、洗掘が生じているため、さらに洗掘が進む可能性がある。	
緯度・経度	36度47分31.57秒 139度37分14.00秒	36度47分31.57秒 139度37分14.00秒
幅員・傾斜	幅員150cm、傾斜23.4度	
植生状況	地点の周囲は落葉樹が植生しており、トレイルの両脇に熊笹が群生している。	
大会前後の比較	大会前後で大きな変化は確認できない。

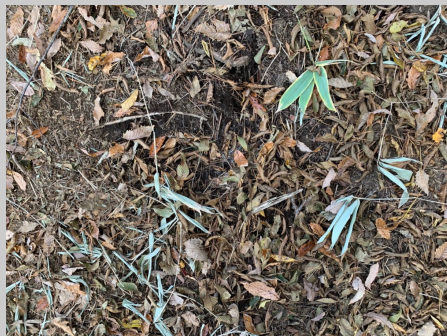
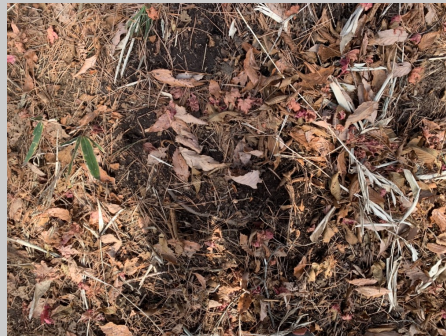
<計測位置 大会前>

測線(上側)の計測点 (m) (進行方向逆側より:左側基点)	0.0	0.2	0.4	0.6	0.8	1.0	1.2	1.4
大会前:土壌硬度指数(mm)	0	1.0	2.1	4.8	2.6	1.0	1.0	1.1
大会後:土壌硬度指数(mm)	0	1.0	2.0	4.7	2.7	1.1	1.3	1.2

測線1は計測点 0.4、0.6に踏み固めの影響があり1.0、1.2、1.4に踏み寄りの影響が見受けられる。

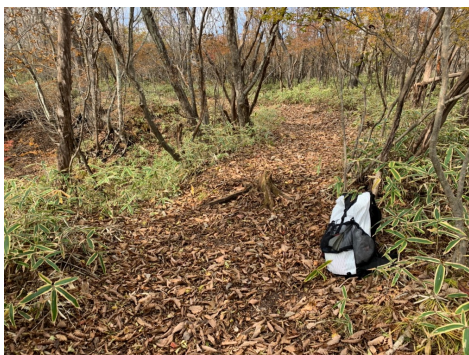
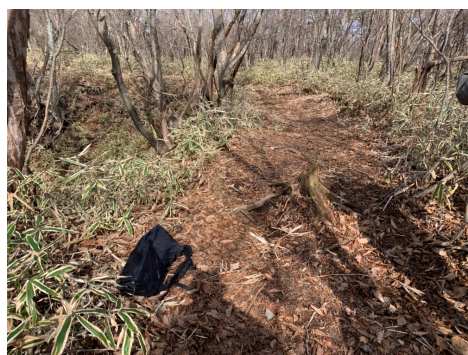
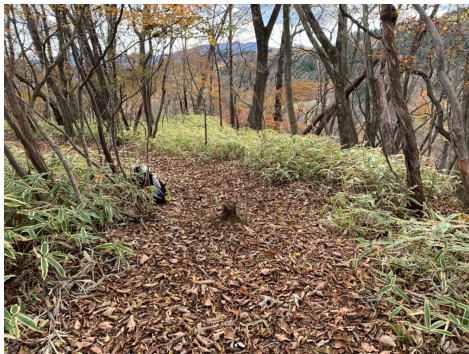
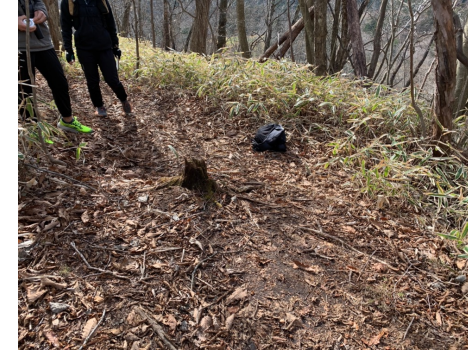
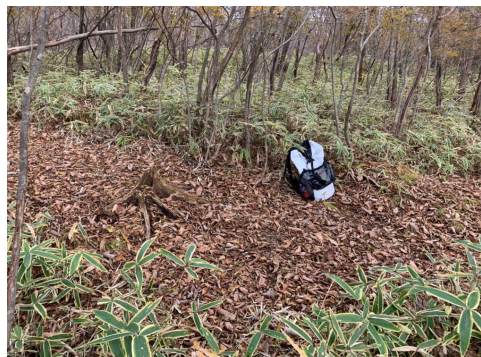
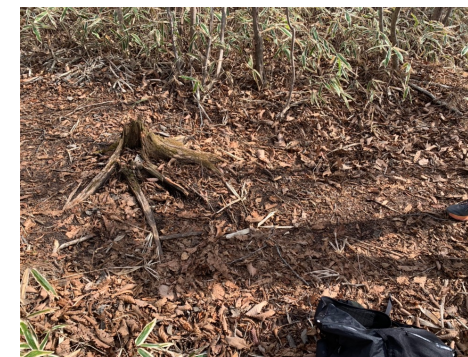
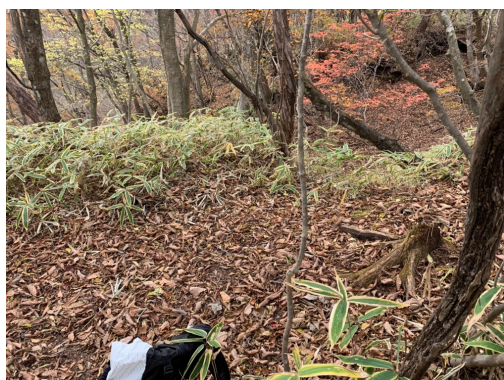
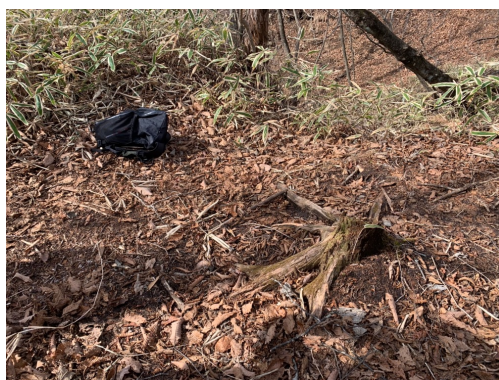
5.霧降地点②

大会前	大会後
実施日時	2022/11/6 13:00-13:05	2022/11/28 10:35-10:41
天候	曇り	曇り
実施者	星野晃宏	伊藤祐貴
選定理由	新たにルートを作成するため、植生、路面への様々な影響が考えられる。	
緯度・経度	36度47分22.54秒 139度36分12.68秒	36度47分22.54秒 139度36分12.68秒
幅員・傾斜	幅員175cm、傾斜3.1度	
植生状況	地点の周囲は落葉樹が植生しておりトレイルの両脇に熊笹が群生している。	
大会前後の比較	大会前後では大きな変化は確認できない。

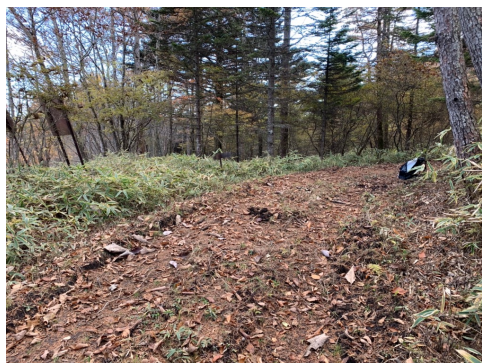
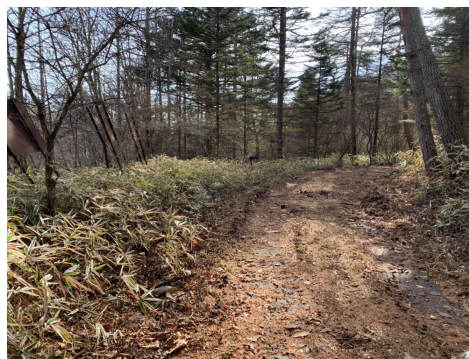
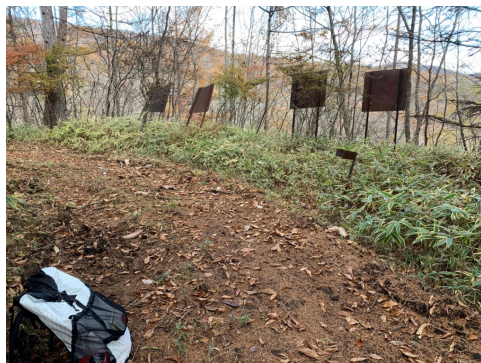
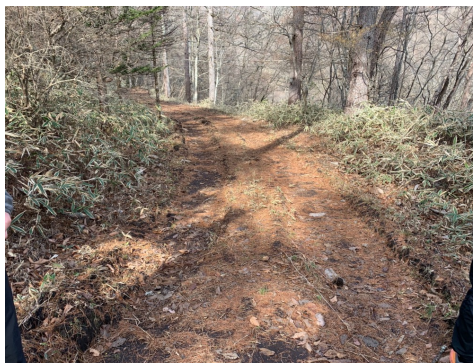
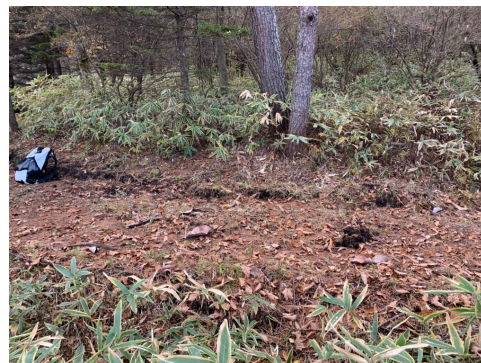
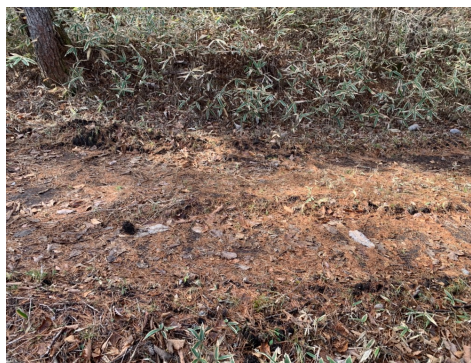
6. 霧降地点③

環境影響モニタリング		
	大会前	大会後
実施日時	2022/11/6 11:42-11:47	2022/11/28 10:55-11:02
天候	曇り	曇り
実施者	星野晃宏	伊藤祐貴
選定理由	カーブの箇所です選手が通った際に洗掘の恐れがあるため	
緯度・経度	緯度:北緯36° 47'22" 経度:東経139° 36'6"	
幅員・傾斜	幅員250cm、傾斜1.8度	
植生状況	地点の周囲は落葉樹が植生している。	
大会前後の比較	大会前後で大きな変化は確認できない。

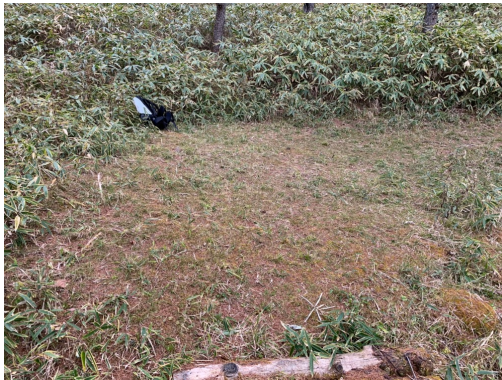
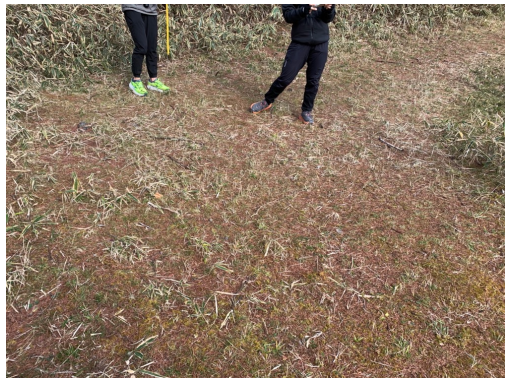
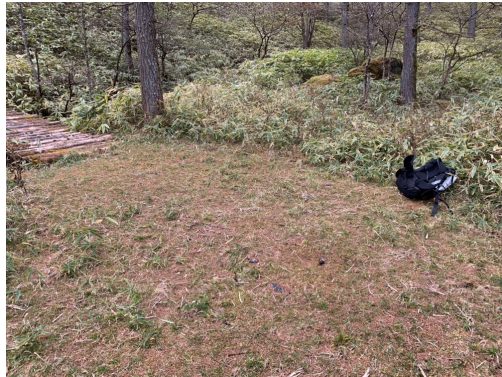
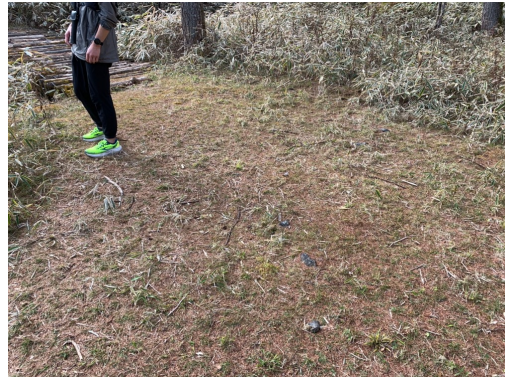
7.霧降地点④(見晴台の下り)

環境影響モニタリング		
	大会前	大会後
実施日時	2022/11/8 12:08-12:14	2022/11/28 11:10-11:15
天候	曇り	曇り
実施者	星野晃宏	伊藤祐貴
選定理由	カーブの箇所では選手が通った際に洗掘の恐れがあるため	
緯度・経度	緯度:北緯36° 47'16" 経度:東経139° 35'22"	
幅員・傾斜	幅員410cm、傾斜2.6度	
植生状況	地点の周囲は落葉樹が植生しており、両サイドには熊笹が群生している。	
大会前後の比較	大会前後で大きな変化は確認できない。
